2021年9月6日

罗湖区南湖街道“20210626”触电一般事故调查组

罗湖区南湖街道“20210626”触电 一般事故调查报告

2021年6月26日13时32分许，罗湖区南湖街道深南东路2011号万科深南广场T1座34层发生一起触电事故，造成深圳市万科物业服务有限公司万科深南广场物业服务中心1名公共维修员黄洪照死亡。

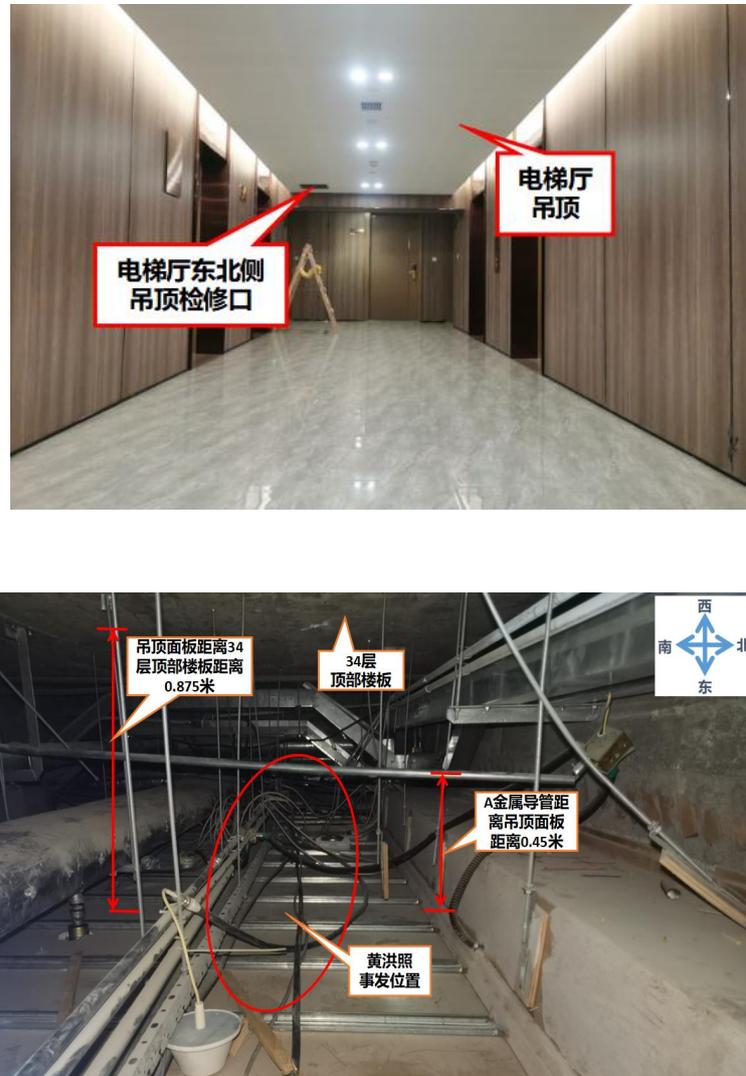
图2 事故发生位置示意图

事故发生位置位于万科深南广场 T1 座 34 层电梯厅吊顶内，吊顶内空间高度为 0.875m，电梯厅吊顶东北侧设有一个检修口，

事发时，黄洪照在事发吊顶内从事网线敷设相关作业。（见图2）

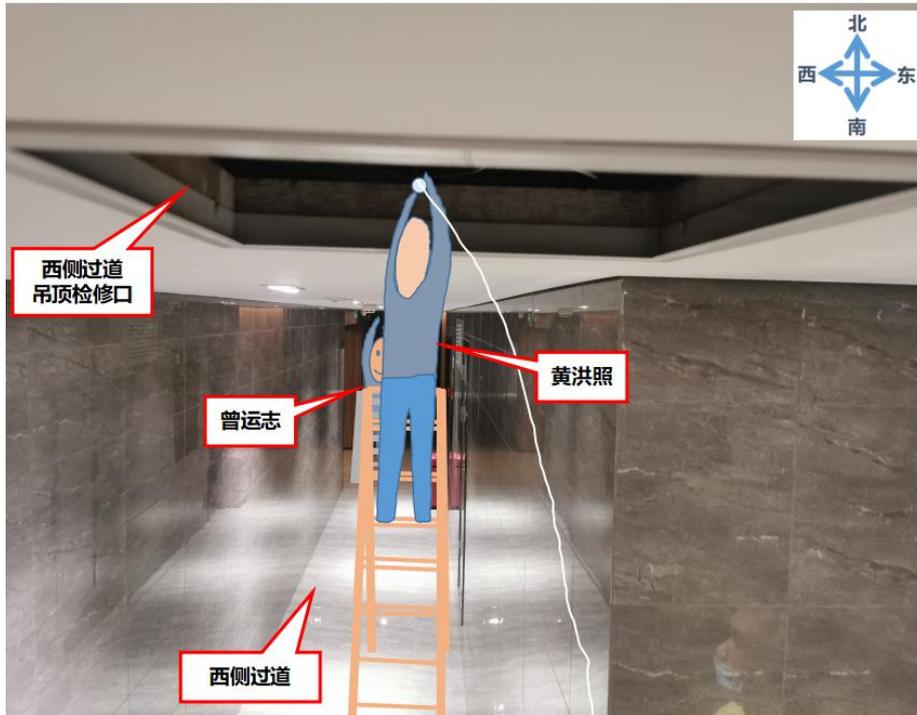
图 3 事发前黄洪照和曾运志在西侧过道敷设网线图

13 时 10 分许，黄洪照和曾运志在万科深南广场 T1 座 34 层西侧过道开始敷设网线。黄洪照站在木制人字梯上，先将网线与 PVC 管捆绑，再利用 PVC 管将网线从 34 层南侧电梯间水管井门口的西侧过道上方的吊顶检修口由南向北沿着吊顶板推送网线。曾运志则站在黄洪照北侧架设的铝合金人字梯上，通过吊顶照明灯安装孔（其孔径大小仅能伸一只手进去）查看并协助

黄洪照推送网线。（见图 3）

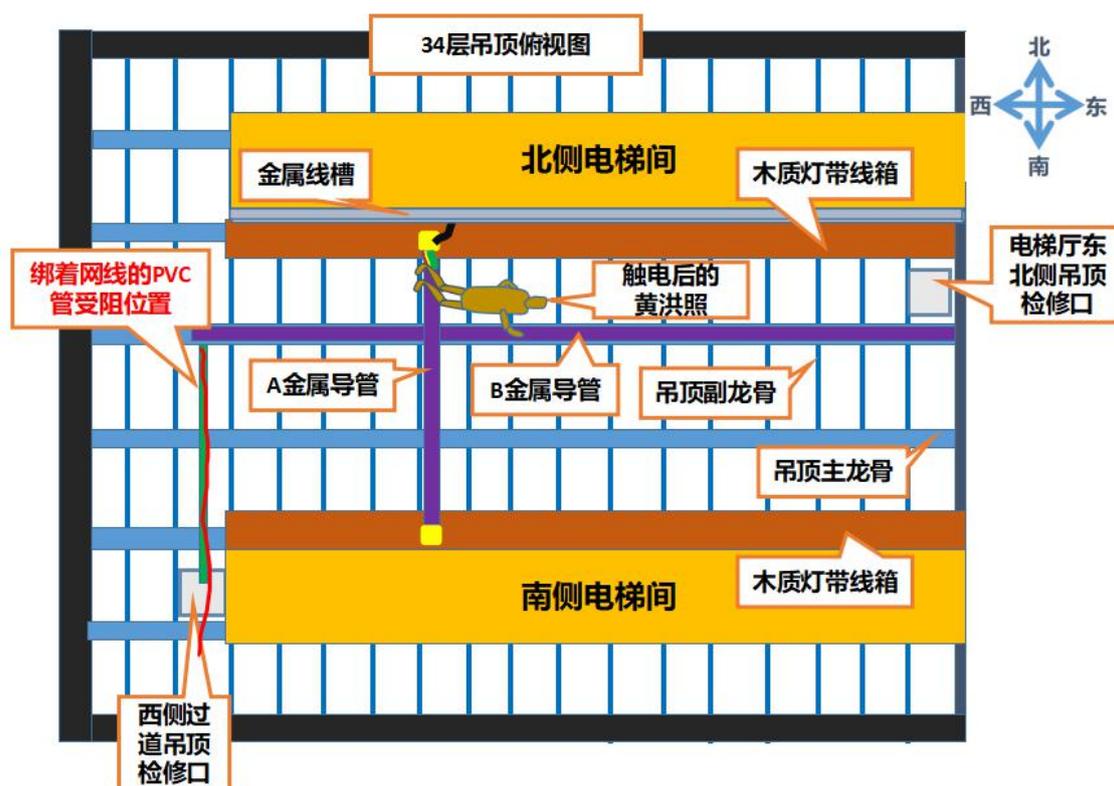
图 4 黄洪照触电位置图

13时38分许，在陈文威断开34层公共照明灯电源后，曾运志通过34层电梯厅东北侧吊顶检修口进入吊顶内，看到黄洪

照头朝东（朝电梯厅东北侧吊顶检修口）、脸朝下趴在 34 层电梯厅吊顶板上，右手搭在身体南侧的金属导管上，左手压在胸部下面，双脚挂在南北走向高 0.45m 的公共照明电源线金属导管上，人已经没有反应。（见图 4）

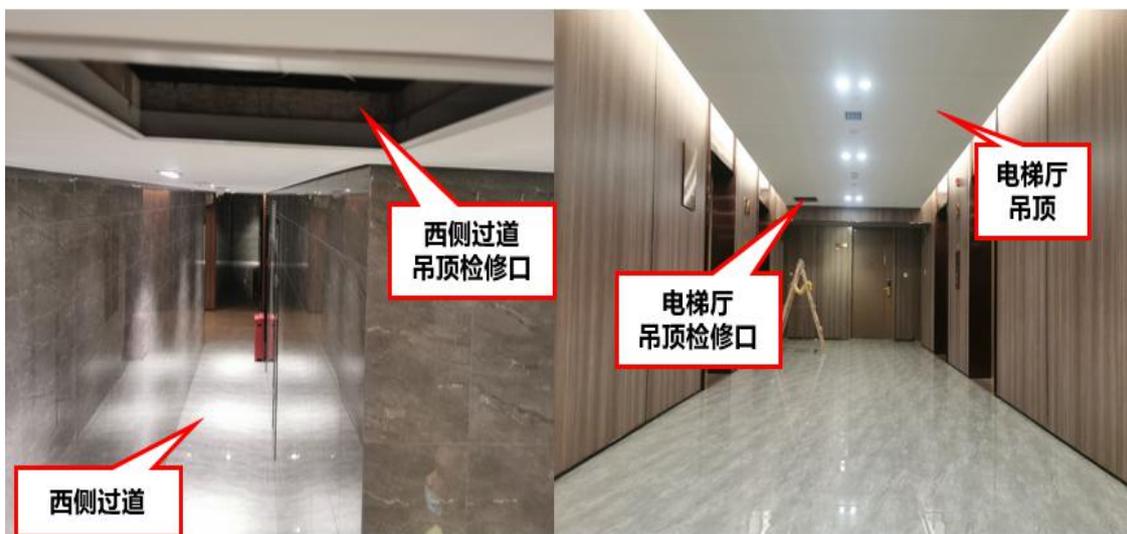
图 5 万科深南广场 T1 座 34 层勘查图

万科深南广场 T1 座 34 层共有 26 套房，中间有南北两个电

梯间，电梯间之间设置有电梯厅。电梯间与西面、北面、南面房间之间设有过道，分别为西侧过道、北侧过道和南侧过道，电梯间与东面房间连接。3403 房位于 34 层西南角，在西侧过道的南端。34 层西侧过道、北侧过道、南侧过道及电梯厅上方安装有吊顶，电梯厅东北侧上方吊顶板和南侧电梯间水管井门口西侧过道上方的吊顶板上各设有一个检修口。（见图 5）

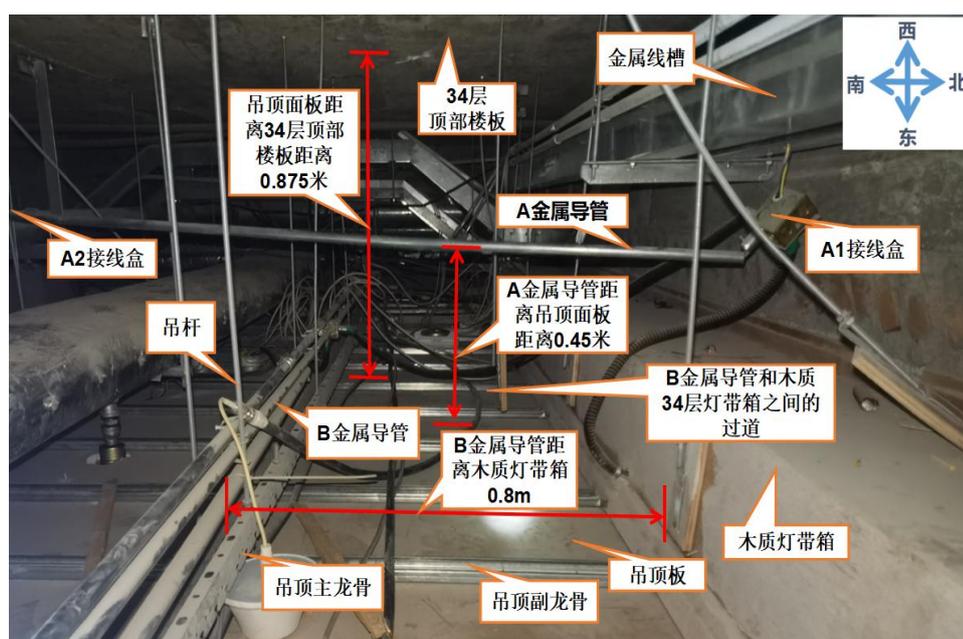
图 6 事发吊顶内勘查图

通过万科深南广场 T1 座 34 层电梯厅吊顶（以下简称“事发吊顶”）东北侧检修口进入事发吊顶内，吊顶内昏暗无照明，吊顶板距离 34 层顶部楼板 0.875m，吊顶板由金属材质的主、副

龙骨固定。距离事发吊顶东北侧检修口 5.5m 位置处悬空敷设了一根南北走向的金属导管（以下简称为“A 金属导管”），A 金属导管距离吊顶板 0.45m，该金属导管内敷设了公共照明灯配电回路导线。A 金属导管北端悬吊着一个接线盒（以下简称“A1 接线盒”），A1 接线盒下方沿事发吊顶北侧墙面东西走向敷设了木质灯带箱，木质灯带箱南侧水平距离 0.8m 位置处平行敷设了 3 根金属导管（以下统称为“B 金属导管”）。（见图 6）

过道上方吊顶内位置，仅能通过 B 金属导管和木质灯带箱之间的过道才能到达。

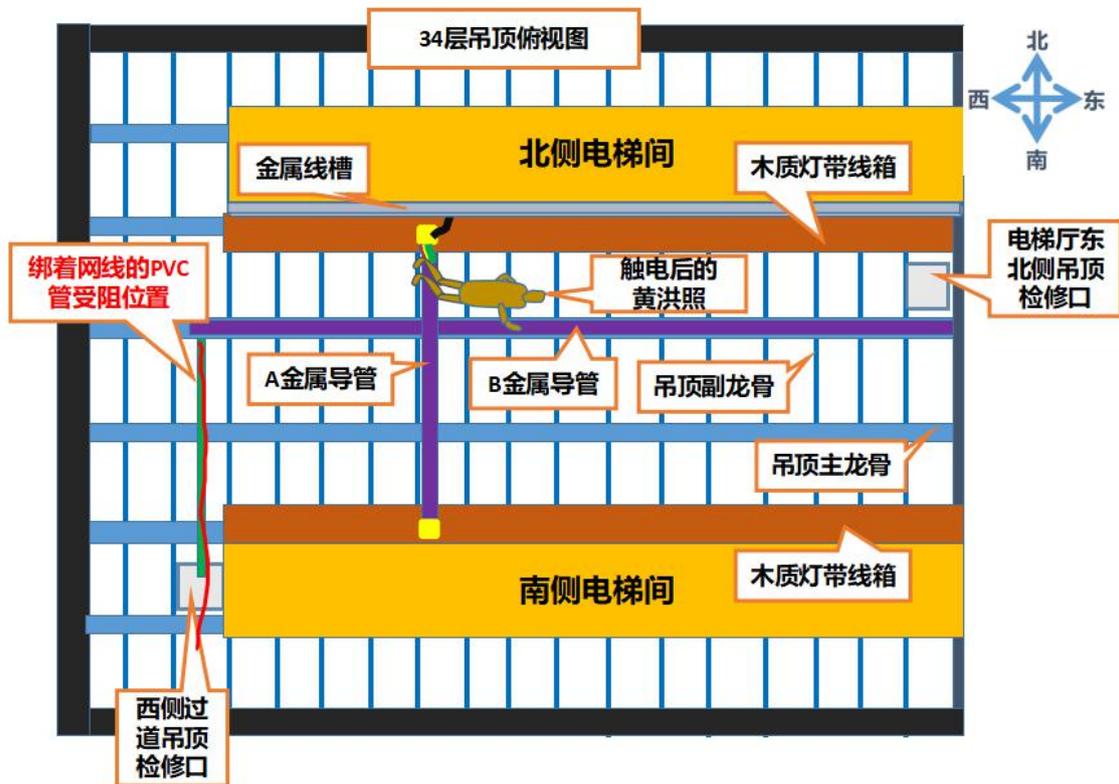
图7 黄洪照触电后身体状态图

根据事故调查组对有关人员的询问调查：事发前，黄洪照在曾运志的配合下，站在木制人字梯上先将网线与 PVC 管捆绑在一起，再利用 PVC 管将网线从西侧过道检修口沿着吊顶板由南向北推送。黄洪照将网线推送到 34 层电梯厅南北中心线附近位置处时，捆绑网线的 PVC 管被吊顶内管线阻挡无法继续推送。黄洪照便从事发吊顶东北侧检修口进入吊顶内网线受阻位置处进行处理，在处理完网线敷设受阻问题后返回事发吊顶东北侧检修口过程中发生触电。事故发生后，曾运志发现黄洪照头朝东、脸朝下趴在事发吊顶的吊顶板上，右手搭在 B 金属导管上，左手压在胸部下方，双脚悬挂在 A 金属导管上，黄洪照无任何反应。（见图 7）

检修口。黄洪照身高 1.76m，34 层顶部楼板距吊顶板高度仅为 0.875m，黄洪照在事发吊顶内无法直立行走。A 金属导管距离吊顶板高度只有 0.45m，且 B 金属导管和木质灯带箱之间的过道上固定有固定吊顶板的螺丝钉尖头朝上，黄洪照无法采取爬行的方式从 A 金属导管和吊顶板之间的空隙通过 A 金属导管。由于 B 金属导管和木质灯带箱之间的过道宽度只有 0.8m，同时结合黄洪照触电后双脚挂在 A 金属导管上的状态分析，事发前，黄洪照通过 A 金属导管时上身先通过 A 金属导管，然后用双手撑住吊顶板，双手双脚并用想再整个身体通过 A 金属导管。

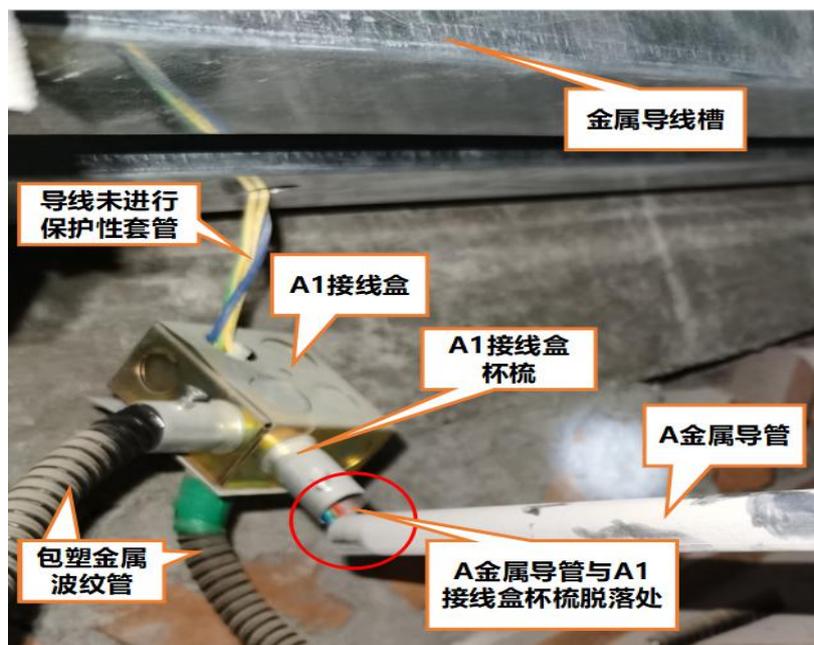
图 8 A1 接线盒勘查图

A 金属导管长 2.8m, 导管北端与 A1 接线盒脱落, A 金属导管与 A1 接线盒失去电气连接。A 金属导管南端与 A2 接线盒连接, A2 接线盒为悬空状态, 与 A2 接线盒连接的还有 2 根包塑金属波纹管。经勘查测试, 与 A2 接线盒连接的 2 根包塑金属波纹管与事发吊顶内的其它金属设施 (主龙骨、副龙骨、风管、吊顶吊杆等) 均无电气连接, 且 A2 接线盒内导线无接驳。事发吊顶内

金属导线槽内引出 3 根导线接入 A1 接线盒中，金属导线槽与 A1 接线盒之间的 3 根导线未进行保护性套管。（见图 8、图 9）

(1) A 金属导管保护接地缺失。现场勘查发现，A 金属导管北端与 A1 接线盒脱离，A 金属导管与 A1 接线盒失去电气连接，保护接地缺失。A 金属导管南端与 A2 接线盒连接，但 A2 接线盒为悬空状态，并且从 A2 接线盒引出的 2 根包塑金属波纹管与吊顶内的主龙骨、副龙骨、吊杆等金属设施均无电气连接，保护接地缺失。由此可以判断，A 金属导管保护接地缺失。

要深刻吸取事故教训，全面依法落实企业安全生产主体责任。一是要建立健全各项安全生产管理制度，结合万科深南广场物业管理服务项目可能存在的安全风险实际，组织制定完善相关风险辨识、分级管控制度、安全生产责任制等安全生产管理制度和吊顶内作业安全操作规程。二是要严格按照规定要求组织开展万科深南广场物业管理服务项目安全风险危害辨识，针对不同的安全风险制定切实可行的安全管控措施，并明确具体的责任部门和责任人。三是要加强安全隐患排查，尤其是要强化隐蔽工程（如吊顶内）电气线路安全隐患排查，及时发现并消除存在的事故隐患。四是要加强对一线员工的安全教育培训及安全技术交底，确保各岗位员工熟悉有关安全操作规程，掌握本岗位安全操作技能及作业场所存在的危险因素、防范措施等，防止类似事故再次发生。

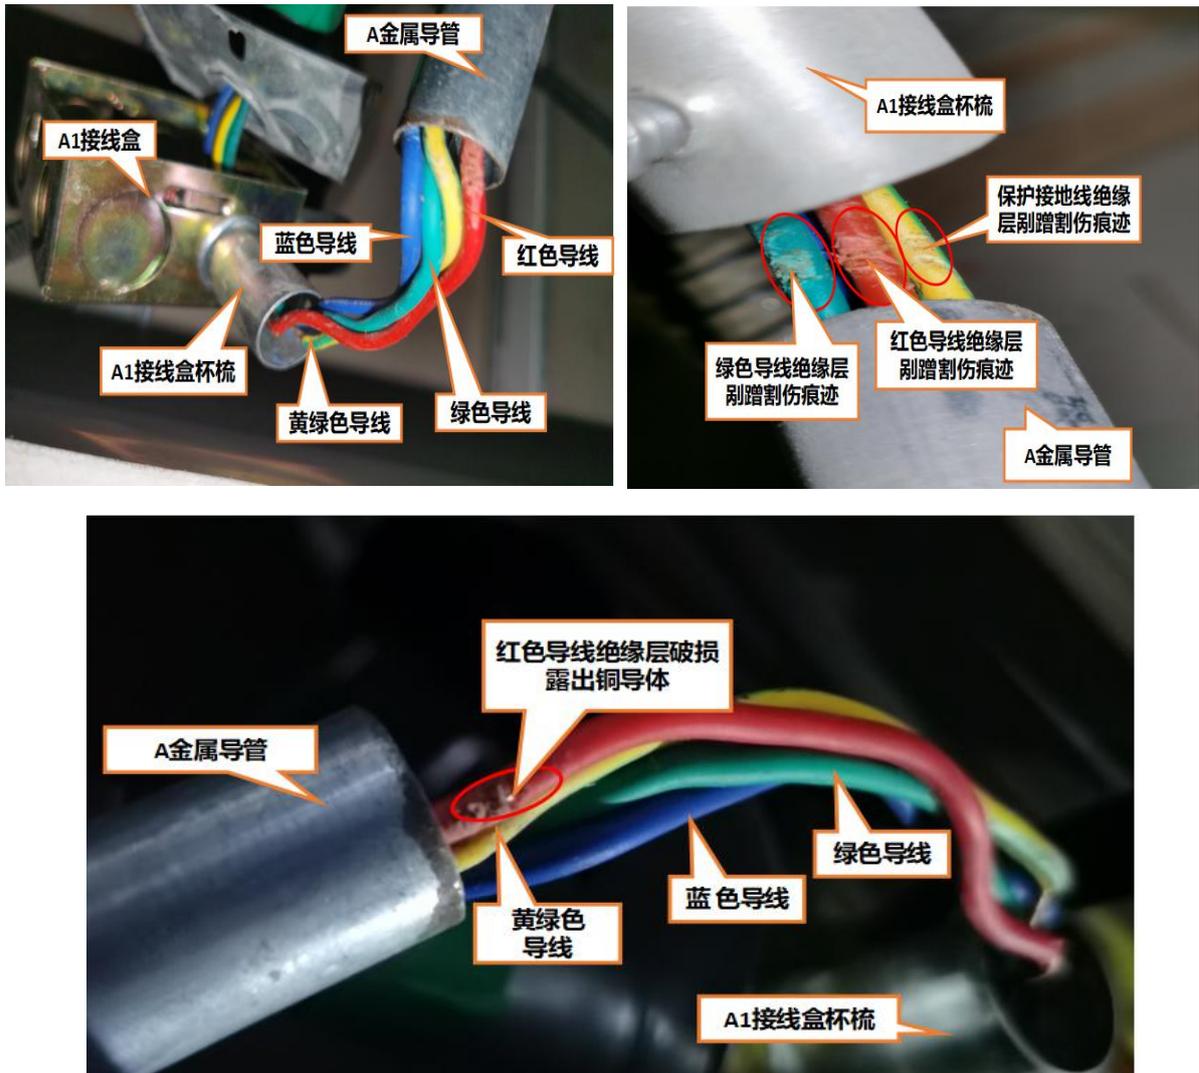
图 10 A 金属导管北端管口处导线绝缘勘查图

A 金属导管北端管口与 A1 接线盒杯梳脱落处，可见金属导管内的红色、绿色、黄/绿双色 3 根导线绝缘层表面均有不同程度剐蹭割伤痕迹。红色和绿色导线剐蹭割伤较为严重，其中绿色导线绝缘层破损，但导线内的铜导体未露出；红色导线绝缘层也破损且存在明显破口，导线内的铜导体外露。（见图 10）

(2) A 金属导管内敷设的导线绝缘层破损，露出的铜导体与 A 金属导管接触。现场勘查发现，A 金属导管北端管口与 A1 接线盒杯梳脱落处，可见金属导管内的红色导线绝缘层破损，导线内的铜导体外露。当 A 金属导管受到外力作用时，A 金属导

管北端管口与红色导线外露的铜导体紧密贴合在一起，造成 A 金属导管和红色导线外露的铜导体导通。

A 金属导管北端管口与接线盒杯梳脱离，A 金属导管接地保护缺失，且 A 金属导管北端管口位置处导线绝缘层破损，带电的铜导体裸露。在外力作用下，裸露的带电铜导体随时可能与事发金属导管北端管口接触，造成 A 金属导管带电，存在触电风险。

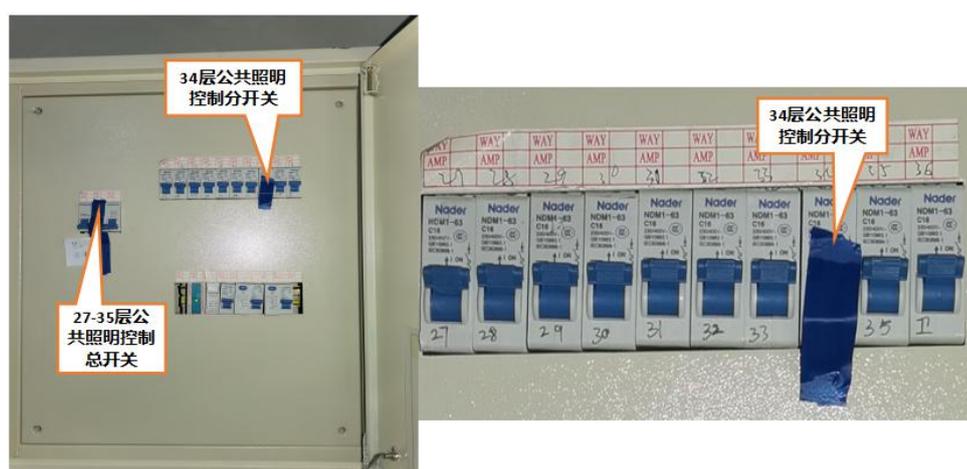
图 11 万科深南广场 T1 座 31 层低压配电室内公共照明控制电箱勘查图

事发吊顶内有应急电源和公共照明电源，应急电源来自万科深南广场 T1 座 35 层强电井应急电源电箱，由电箱内的 34 层应急电源开关控制。公共照明电源来自万科深南广场 T1 座 31 层低压配电室内公共照明控制电箱，该控制电箱由 1 个总开关

和 10 个分开关组成，可控制万科深南广场 T1 座 27 层至 35 层公共照明电源，其中 34 层公共照明电源由编号为“34”号的分开关控制。事发后，万科深南广场物业中心设备维修工陈文威将万科深南广场 T1 座 31 层低压配电室内公共照明控制电箱内的总开关和“34”号分开关断开。

在万科深南广场 T1 座 31 层低压配电室内公共照明控制电箱内的总开关合闸送电的状态下，深圳惠安天下电气消防科技有限公司勘查技术人员现场分合公共照明“34”号分开关进行测试。经测试，“34”号分开关合闸时，A 金属导管内红色导线带电；“34”号分开关断开时，A 金属导管内红色导线不带电。（见图 11）

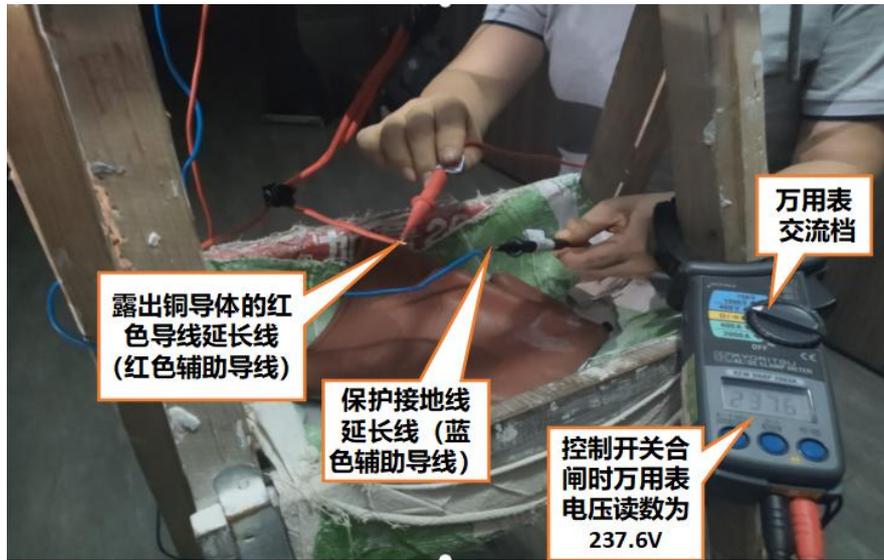
图 12 事发吊顶内各类金属导体及 A 金属导管内导线带电可能性测试图

(2) 事发吊顶内金属导体带电可能性测试。为确保现场勘查技术人员的安全且方便测试，勘查技术人员将 A 金属导管内露出铜导体的红色导线和保护接地线（黄/绿双色导线）分别用辅助红色导线和蓝色导线引至吊顶外进行测试：

①当万科深南广场 T1 座 34 层公共照明电源和应急电源的控制开关合闸，且 A 金属导管内红色导线破损处铜导体未与 A 金属导管管口紧密贴合时，测得 A 金属导管内红色导线露出的铜导体与保护接地线之间的电压为 237.6V，A 金属导管、B 金属导管、A1 接线盒、A2 接线盒、吊顶龙骨、副龙骨、吊杆、金属导线槽均不带电。（见图 12）

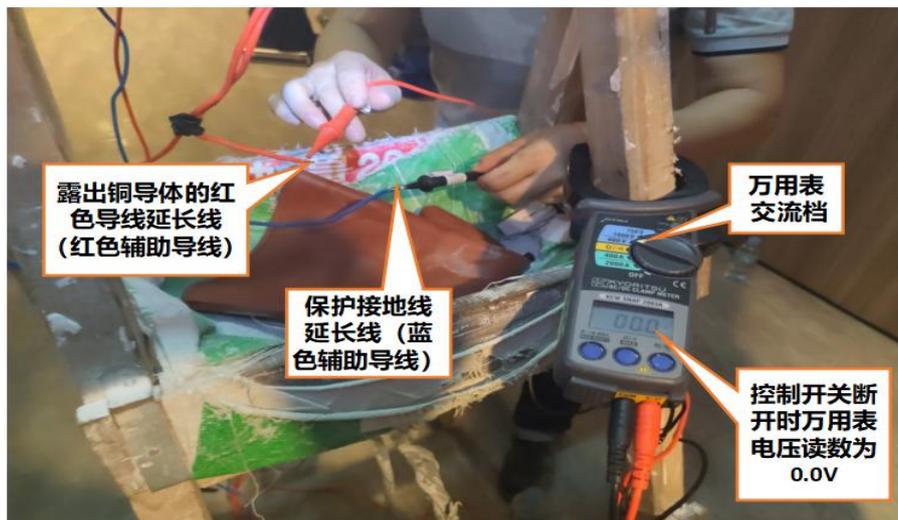
图 13 事发 34 层应急和公共照明电源开关分闸时事发吊顶内各类金属导体和导线带电可能性勘查

②当万科深南广场 T1 座 34 层公共照明电源和应急电源的控制开关断开：测得 A 金属导管内红色导线露出的铜导体与保护接地线之间的电压为 0V，A 金属导管、B 金属导管、A1 接线盒、A2 接线盒、吊顶龙骨、副龙骨、吊杆、金属导线槽均不带电。（见图 13）

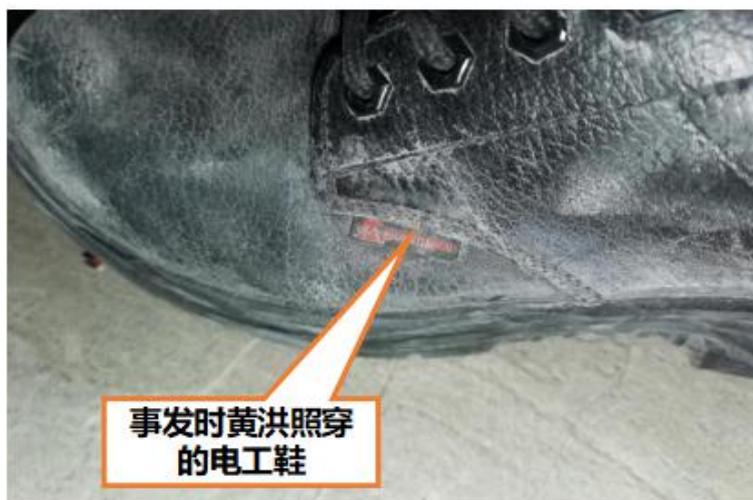
图15 事发时黄洪照穿戴的电工鞋勘查图

(2) 劳动防护用品佩戴情况。事发时，黄洪照身上穿着工作服，脚上穿着黑色电工鞋（具备绝缘性）。（见图15）

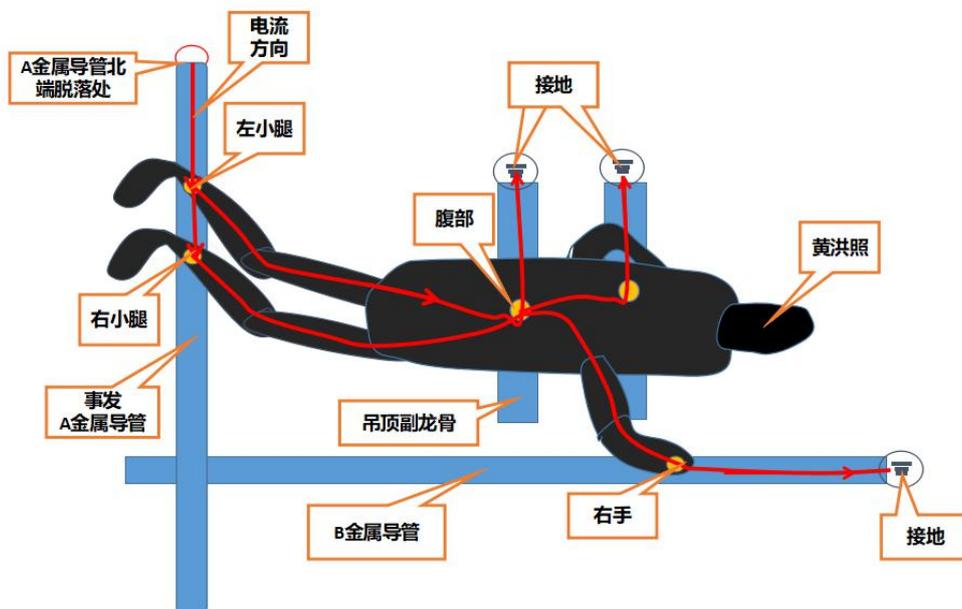
图 16 事发时黄洪照触电示意图

黄洪照在事发吊顶内处理完 34 层西侧过道上方吊顶内网线敷设受阻问题后，沿着 B 金属导管和金属导线槽之间的通道向事发吊顶东北侧检修口方向返回。黄洪照在通过事发吊顶内的 A 金属导管时，上身先通过 A 金属导管，弯腰后双手撑着吊顶板，双手双脚并用由西向东想从 A 金属导管上方爬过。当黄洪照腿部触碰到 A 金属导管时，A 金属导管北端管口与管口处红色导线绝缘层破损而外露的带电铜导体紧密贴合，造成 A 金属导管带电。同时，黄洪照右手触碰到 B 金属导管，黄洪照双脚、身体、右手、B 金属导管形成电流通路，黄洪照发生触电。黄洪照因触电，身体立刻失去平衡，趴在事发吊顶的吊顶板上，左手压在胸部下面，左胸和右下腹与事发吊顶副龙骨接触，左右小腿挂在 A 金属导管（以下称“事发金属导管”）上，电流持续流经黄洪照左胸、右下腹、右手、副龙骨，直至救援时断开公共照明电源开关为止。（见图 16）

黄洪照安全意识淡薄，在未断电、未进行安全风险辨识的情况下进入事发吊顶内作业，在通过事发吊顶内金属导管时，腿部触碰到金属导管，导致金属导管管口与管口处红色导线绝缘层破损而外露的带电铜导体紧密贴合，造成黄洪照触碰到带电的金属导管发生触电。
