2022年8月17日

罗湖区东湖街道“20220603”触电一般事故调查组

罗湖区东湖街道“20220603”触电一般 事故调查报告

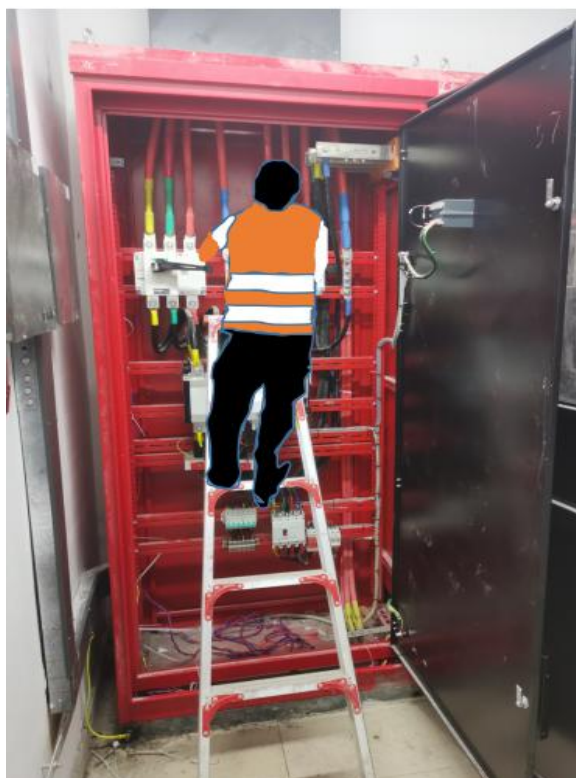
图 3 事发后隆兴艾触电现场示意图

人站在铝合金直梯上，身体趴在梯子上，头向上仰着，铝合金直梯靠在消防水泵控制总柜上。高洪千问那名工人“怎么没有电了？”但那名工人没有回应，高洪千见那名工人不理自己，就离开了消防水泵房。（见图 3）

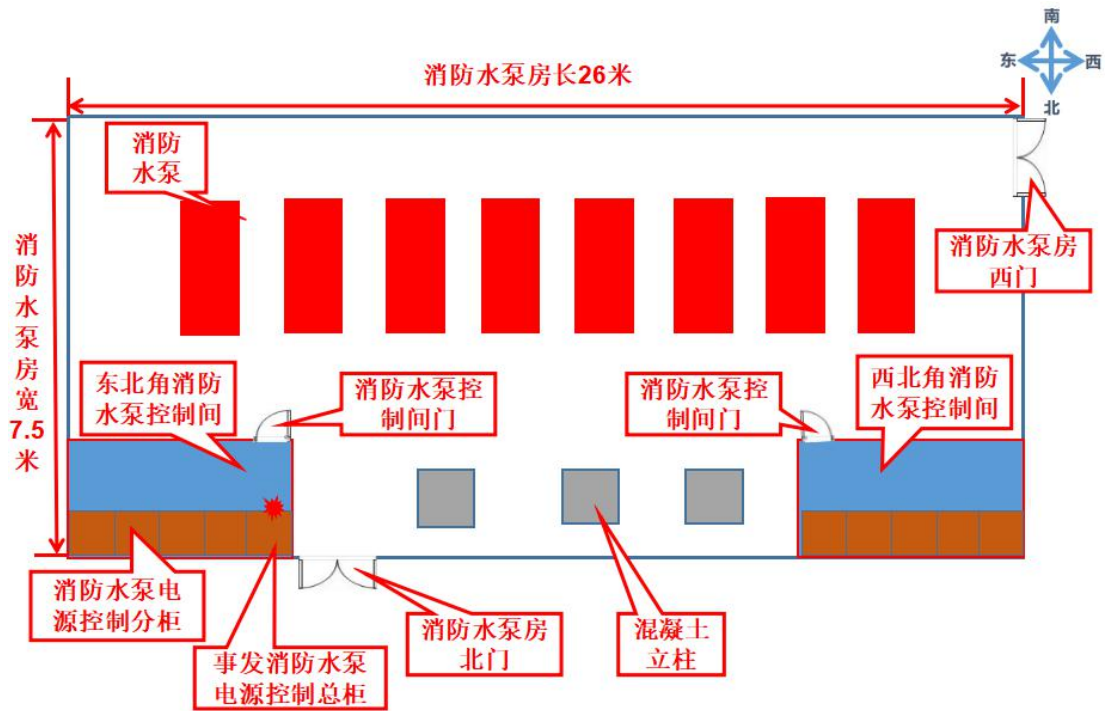
图 4 事发消防水泵房平面示意图

事发位置位于事发项目 4#楼负一层消防水泵房（以下简称“事发消防水泵房”）内，事发消防水泵房长 26 米、宽 7.5 米。事发消防水泵房南侧安装有一排消防水泵（共 9 台），东北角和西北角各有一个消防水泵控制间。事发消防水泵房设置有 2 个门，其中 1 个门设置在事发消防水泵房北侧（以下称为“事发消防水泵房北门”），紧挨着东北角消防水泵控制间的西侧外墙；另 1 个门设置在事发消防水泵房西侧墙南端（以下称为“事发消防水泵房西门”）。

此起事故发生在此事发消防水泵房东北角消防水泵控制间（以下简称为“事发消防水泵控制间”）内。事发消防水泵控制间长 6.5 米、宽 2.5 米，南侧墙西端位置设置了一个门（以下称为“事发消防水泵控制间门”）。事发消防水泵控制间内靠着北侧墙体安装有 5 个消防水泵电源控制柜，其中西侧第一个正对着事发消防水泵控制间门的消防水泵电源控制柜为消防水泵电源控制总柜，其余 4 个消防水泵电源控制柜为消防水泵电源控制分柜。事发时，5 个消防水泵电源控制柜屏蔽门和柜门均为打开状态。（见图 4、图 5）

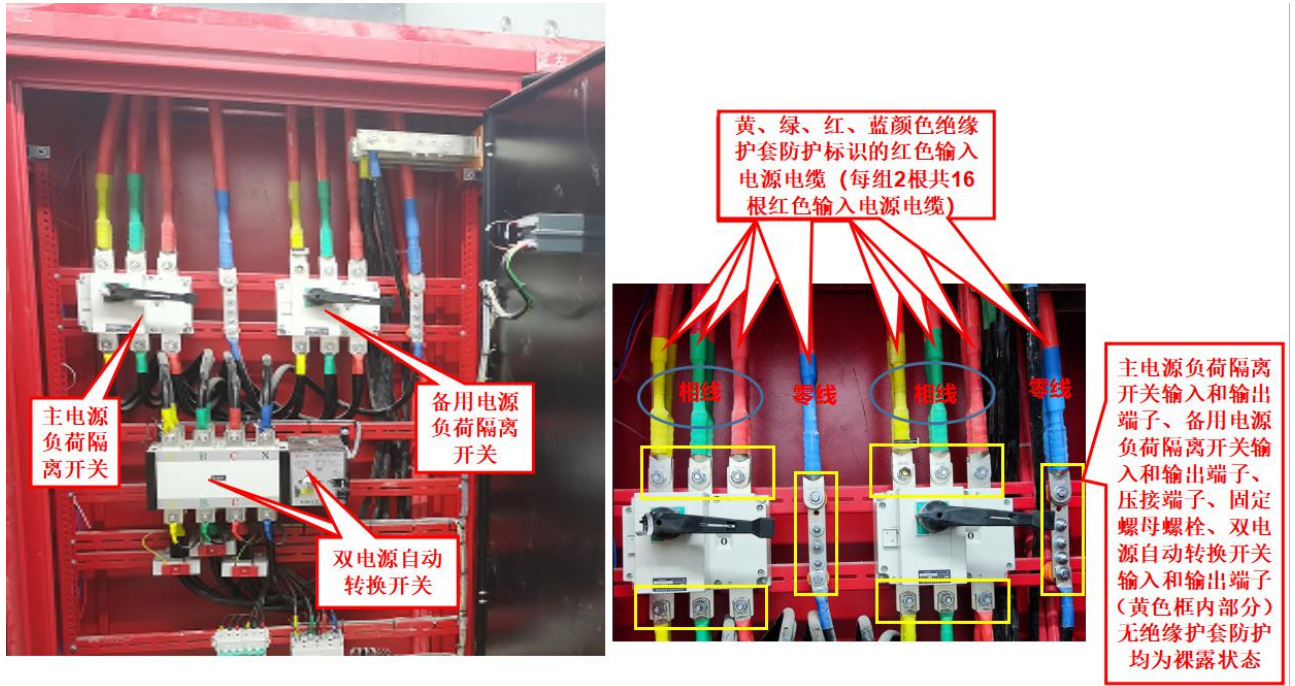
图6 消防水泵电源控制总柜勘查图

并排安装有主电源负荷隔离开关、备用电源负荷隔离开关各一个，西侧为主电源负荷隔离开关，东侧为备用电源负荷隔离开关。主电源负荷隔离开关、备用电源负荷隔离开关下方中间位置安装有一个双电源自动转换开关。主电源负荷隔离开关、备用电源负荷隔离开关各有三相电源输入端子和三相电源输出端子，且输入输出端子均裸露在外。从事发消防水泵电源控制总柜顶部线槽孔洞穿入的 16 根红色输入电源电缆，其中每 2 根电缆为一组，分别用黄色、绿色、红色、蓝色绝缘护套进行防护标识，电缆的端头用压接端子压接在一起。

黄色、绿色、红色标识的电缆均为相线，由螺栓螺母分别压接在主、备电源负荷隔离开关进线端上；蓝色标识的电缆为零线，分别固定在主、备电源负荷隔离开关东侧的零线端子上。主、备电源负荷隔离开关输出端，由螺栓螺母分别将用黄色、绿色、红色绝缘护套防护标识的黑色电缆固定在输出端子，并按照从西往东的顺序与双电源自动转换开关输入端连接。主电源负荷隔离开关输入和输出端子、备用电源负荷隔离开关输入和输出端子、压接端子、固定螺母螺栓、双电源自动转换开关输入和输出端子，均无绝缘护套防护，为裸露状态。（见图 6）

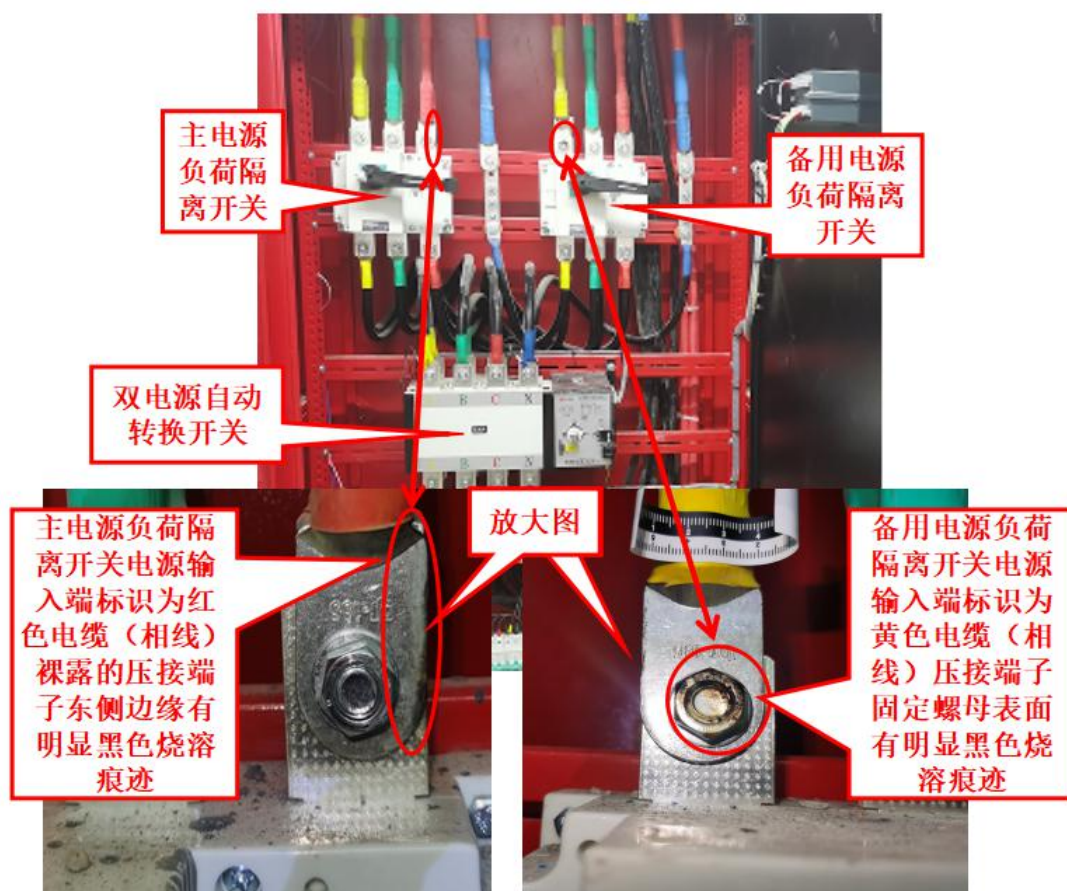
图 7 事发消防水泵电源控制总柜内勘查图

勘查中发现，事发消防水泵电源控制总柜内主电源负荷隔离开关电源输入端相线（标识为红色）裸露的压接端子上有明显黑色烧溶痕迹，固定备用电源负荷隔离开关电源输入端相线（标识为黄色）压接端子的螺母上也有明显黑色烧溶痕迹；事发消防水泵电源控制总柜内其他位置未发现有烧溶痕迹。（见图7）

事发消防水泵电源控制总柜主电源负荷隔离开关电源输入端标识为红色的电缆（相线）裸露的压接端子东侧边缘有明显黑色烧溶痕迹，备用电源负荷隔离开关电源输入端标识为黄色的电缆（相线）压接端子固定螺母表面也有明显黑色烧溶痕迹，事发消防水泵电源控制总柜柜体其它部位及铝合金直梯未发现烧溶或放电痕迹。因此可以判定，隆兴艾主要是同时接触到三相电中的两相电发生触电的，该触电类型为两相触电（两相触电电流是从一相导体通过隆兴艾人体流入另一相导体，构成一个电流闭合回路，导致隆兴艾发生触电）。人体发生两相触电时，人体承受的触电电压为 380 伏的线电压，按人体电阻 $1000\sim 1500$ 欧姆计算，流经人体的电流约为 $250\sim 380$ 毫安，依据《电流对人和家畜的效应 第 1 部分通用部分》GB/T13870.1-2008/IEC/TS60479-1:2005 可知不可避免的导致人皮肤有烧伤痕迹并死亡。

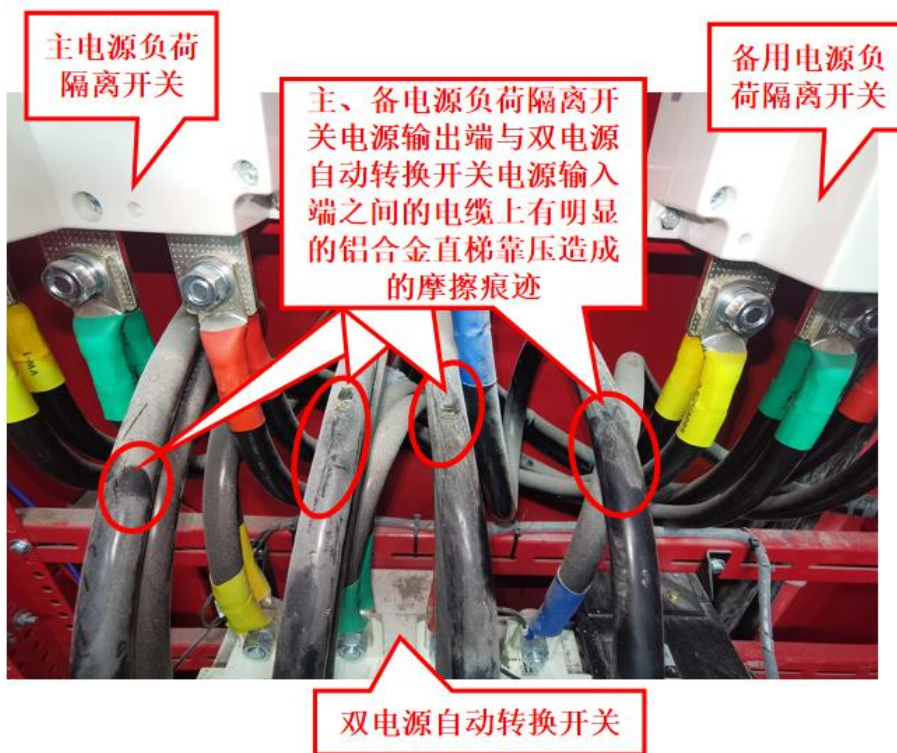
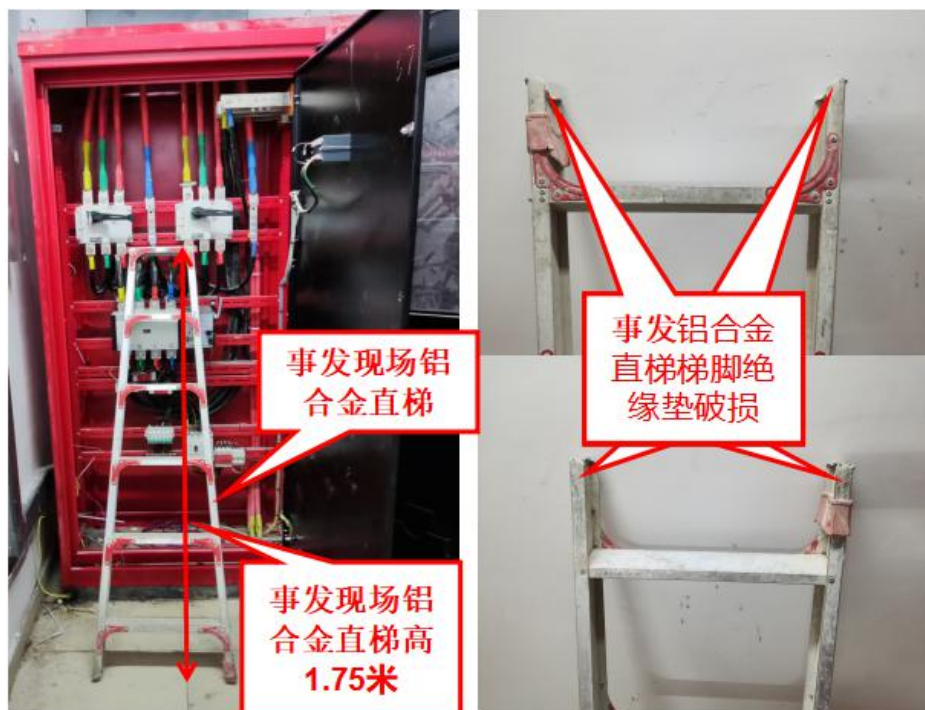
图8 事发铝合金直梯斜靠在事发消防水泵电源控制总柜造成的痕迹勘查图

事发消防水泵电源控制总柜正前方有一个铝合金直梯斜靠在主、备电源负荷隔离开关电源输出端与双电源自动转换开关电源输入端相连接的黑色电缆上，黑色电缆的绝缘层外表面与铝合金直梯顶部踏棍接触位置有明显摩擦痕迹；铝合金直梯的梯脚支撑在地面上，直梯与事发消防水泵电源控制总柜成 30 度角；直梯长度为 1.75 米，共有 5 个级踏棍，梯脚处绝缘层均破损。（见图 8、图 9）

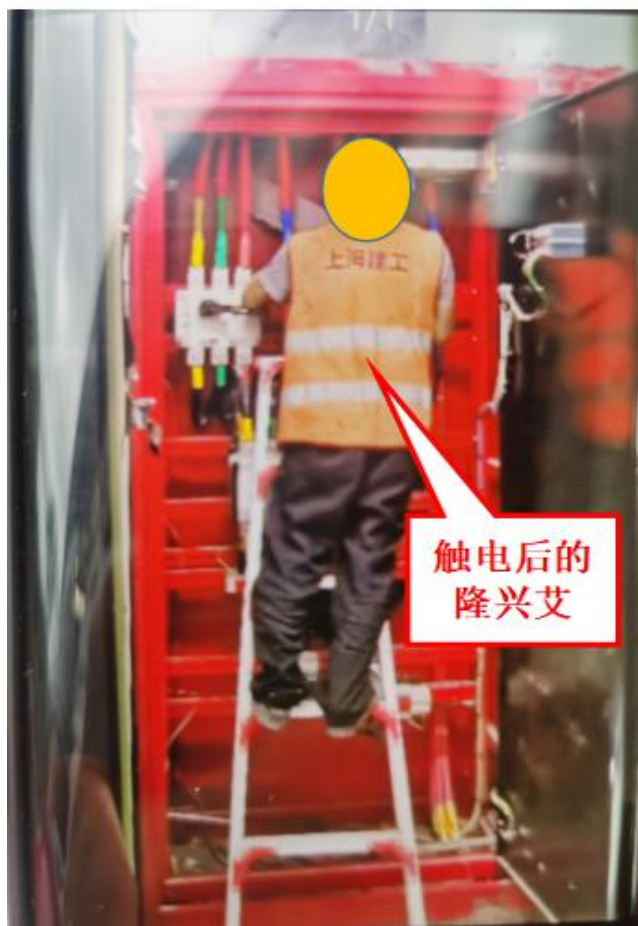
图 10 隆兴艾触电后状态图

根据事发后现场救援人员拍摄的照片并经调查询问核实，事发时，隆兴艾站在斜靠在事发消防水泵电源控制总柜的铝质直梯第三级踏棍上（距离地面高度为 0.8 米），头仰着，身体和四肢僵硬，左手和右手前臂均放在备用电源负荷隔离开关输入端电源电缆后面，左前臂略斜向上，右前臂水平置于胸前位置，双手没有抓握任何东西。（见图 10）

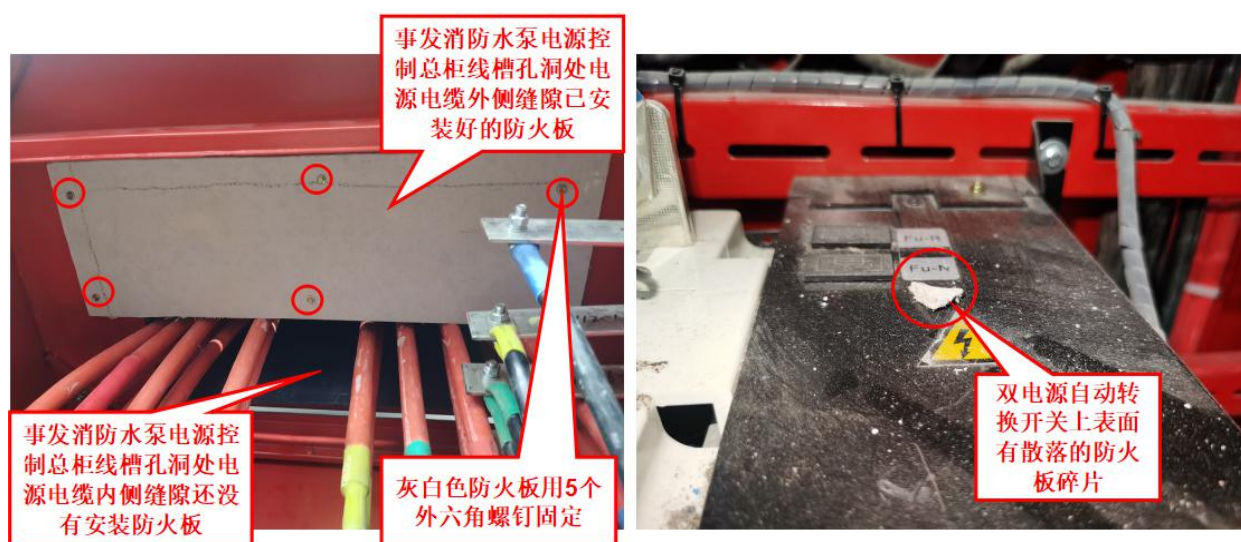
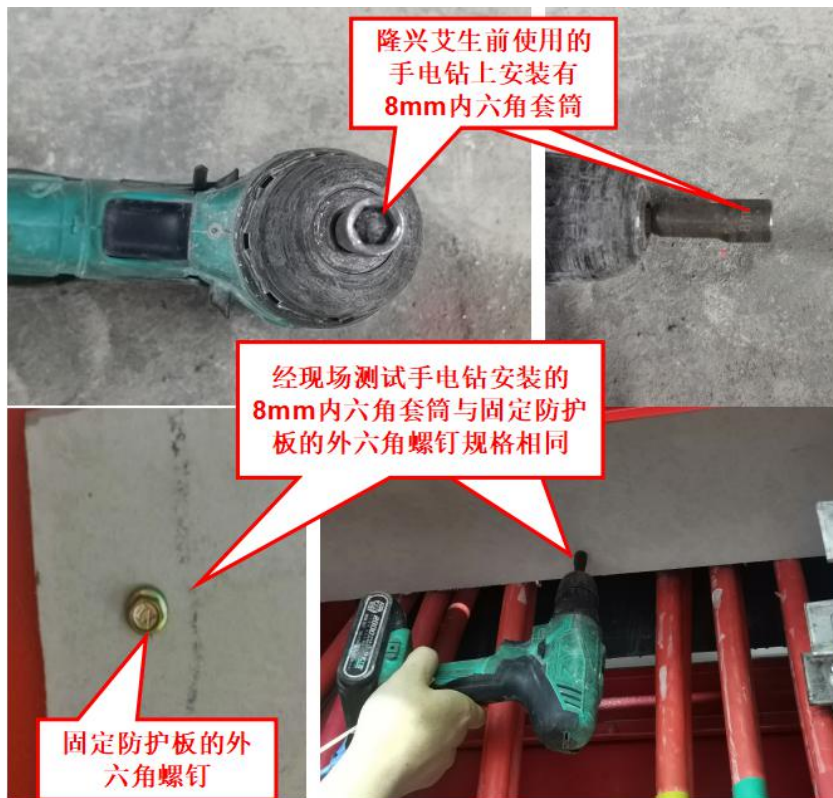
经现场勘测，事发消防水泵电源控制总柜顶部线槽原孔洞为长 0.6 米、宽 0.2 米，消防水泵电源电缆从该线槽孔洞穿过并接入消防水泵电源控制总柜内各接线端子。电源电缆穿过线槽孔洞后，将线槽孔洞分为内外两侧空隙，按照施工要求，该电缆内外侧空隙均需要进行防火封堵。经现场勘查，线槽孔洞外侧空隙处已安装一块长 0.7 米、宽 0.25 米的长方形灰白色防火板，该防火板已使用 5 个外六角螺钉（与事故现场手电钻上安装的内六角套筒规格一致）固定在事发消防水泵电源控制总柜顶板上（还剩一个外六角螺钉未安装）；线槽孔洞内侧空隙处还未安装防火板。经现场勘查及对相关人员的询问调查，事发时，事故现场未发现验电笔等验电工具。（见图 11、图 12）

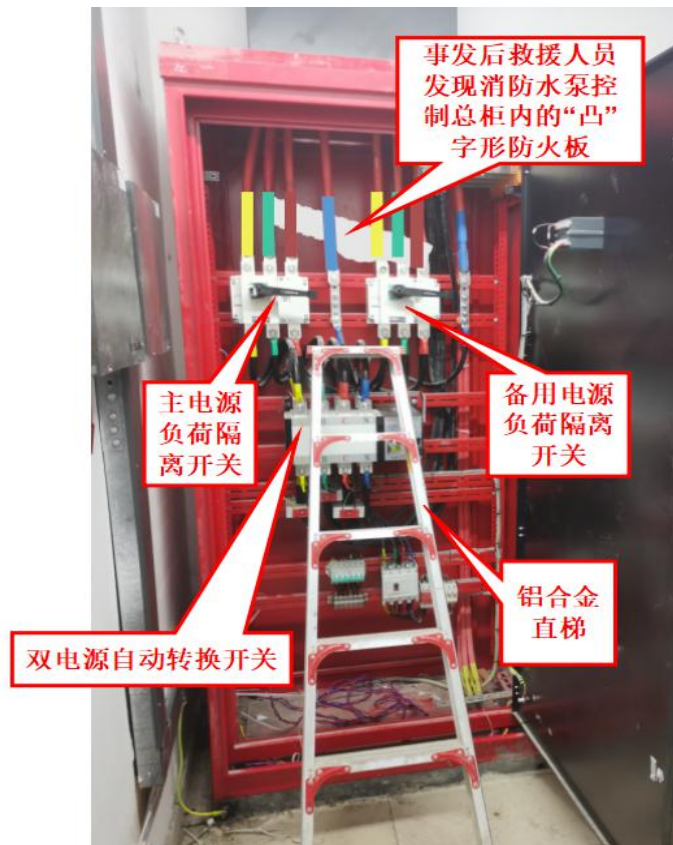
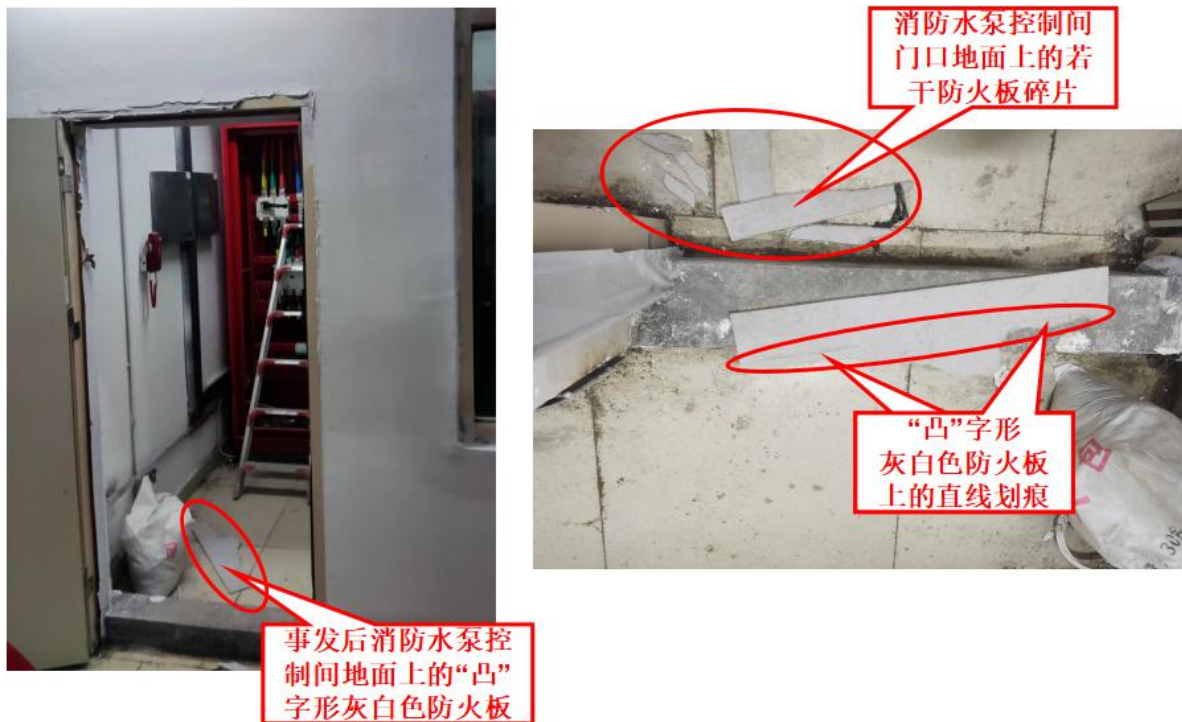
根据事故现场勘查和对有关人员的询问调查，事发后，有一块长 0.64 米、呈“凸”字形的防火板斜放在事发消防水泵电源控制总柜输入电源电缆与总柜背板之间的空隙内，防火板表面有用刀片划过的划痕。为方便对隆兴艾进行救援，救援人员救援时已将该防火板抽出放在事发消防水泵控制间的地面上。同时，在事发消防水泵控制间门外还有一块较小的防火板及若干防火板碎片。（见图 13、图 14）

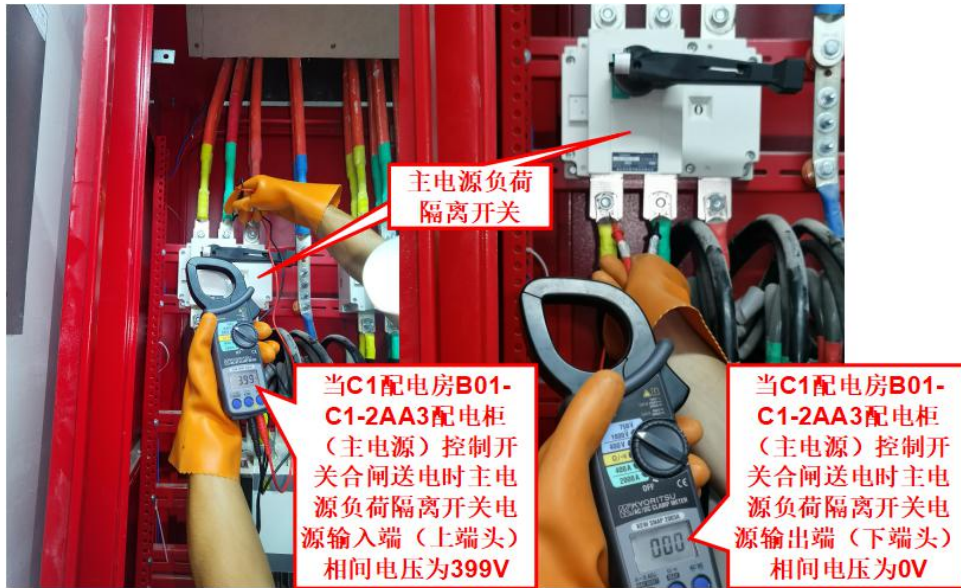
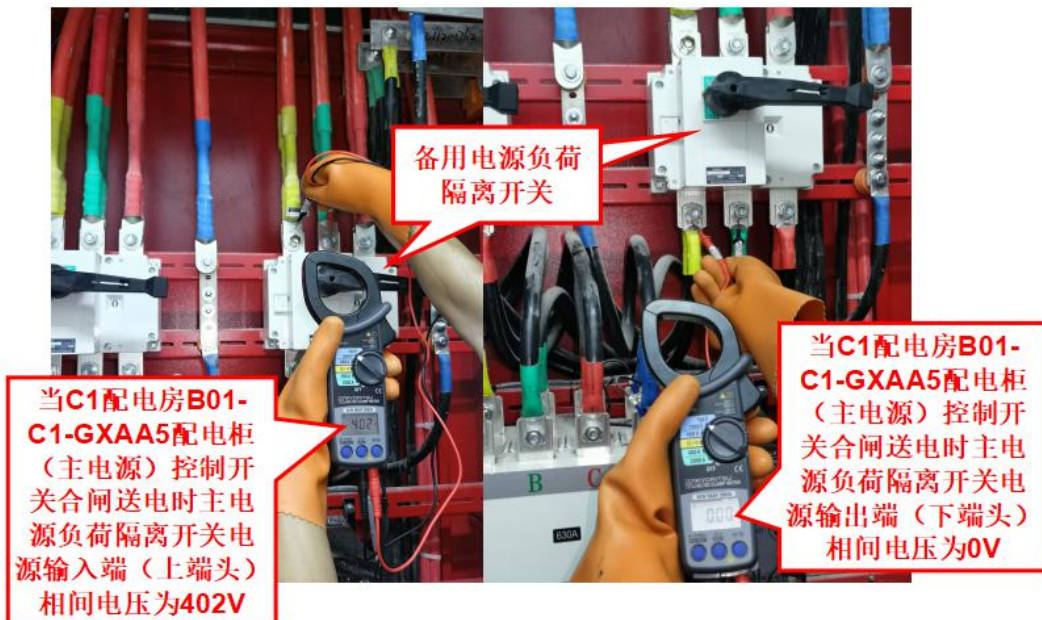
(1) B01-C1-2AA3 配电柜(主电源)控制开关合闸送电时,事发消防水泵电源控制总柜内的主电源负荷隔离开关输入端(上端头)带电(包括主电源负荷隔离开关输入端子、输入端压接端子、输入端固定螺母螺栓裸露部分均为带电状态),主电源负荷隔离开关输出端(下端头)不带电(包括主电源负荷隔离开关输出端子、输出端压接端子、输出端固定螺母螺栓裸露部分均为不带电状态)。

(2) B01-C1-GXAA5 配电柜(备用电源)控制开关合闸送电时,事发消防水泵电源控制总柜内的备用电源负荷隔离开关输入端(上端头)带电(包括备用电源负荷隔离开关输入端子、输入端压接端子、输入端固定螺母螺栓裸露部分均为带电状态),备用电源负荷隔离开关输出端(下端头)不带电(包括备用电源负荷隔离开关输出端子、输出端压接端子、输出端固定螺母螺栓裸露部分均为不带电状态)。

内的主电源负荷隔离开关和备用电源负荷隔离开关输入端和输出端均不带电。（见图 15、图 16）

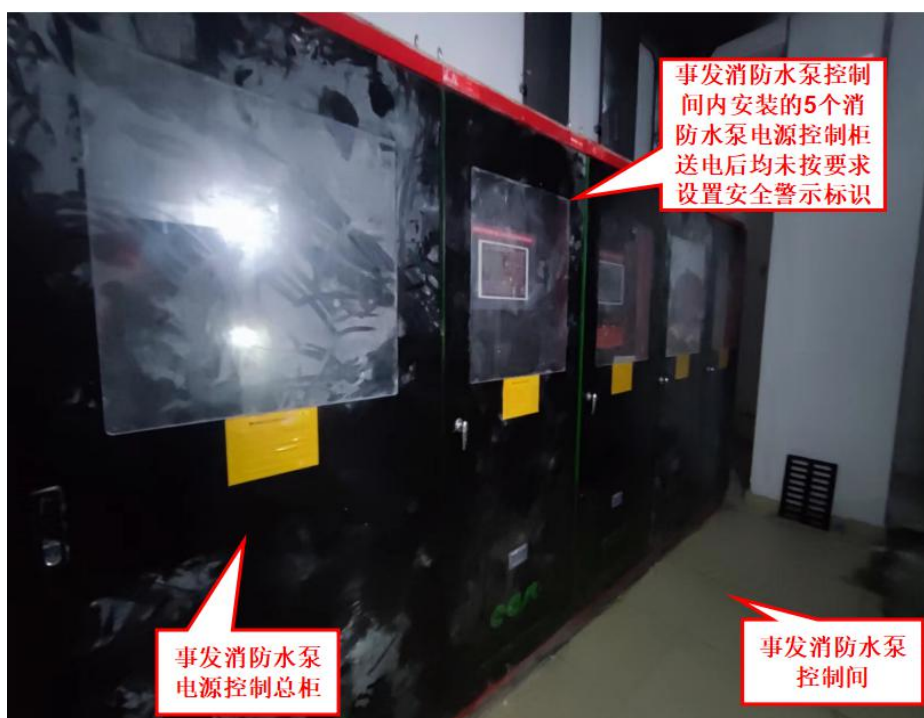
图 17 事发消防水泵控制间内安装的 5 个消防水泵电源控制柜送电后安全警示标识设置情况勘查图

（2）未按规定要求设置安全警示标志。事发消防水泵电源控制总柜属于有可能发生触电危险的电器设备，但上海杉海建筑公司未在事发消防水泵电源控制总柜上设置“当心触电”等安全警示标志，导致事发作业前未能对隆兴艾进行有效安全提醒。

经现场勘查，事发前，事发消防水泵电源控制间内的 1 个消防水泵电源控制总柜及 4 个消防水泵控制分柜均未按规定要求设置“当心触电”等安全警示标志。（见图 17）

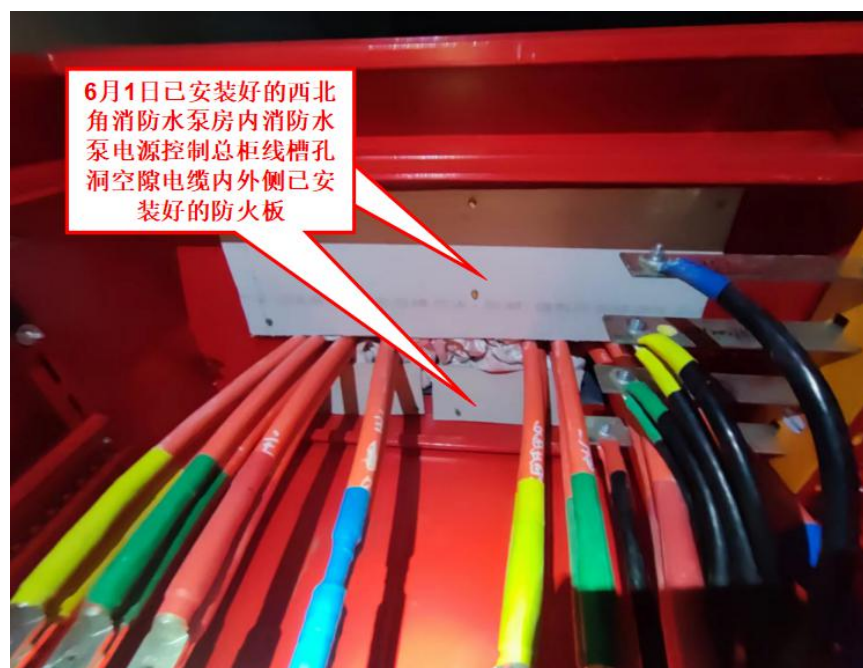
图 18 事发消防水泵房西北角消防水泵控制间消防水泵控制柜线槽孔洞封堵情况勘查图

2022 年 6 月 1 日，隆兴艾按照班组长龚彬的安排，采用外六角螺钉固定防火板的方式完成了事发消防水泵房西北角消防水泵控制间消防水泵电源控制柜线槽孔洞封堵安装作业。经现场勘查，西北角消防水泵控制间消防水泵电源控制柜线槽孔洞封堵

使用的防火板及安装方式与事发当天东北角消防水泵控制间消防水泵电源控制总柜线槽孔洞已安装的防火板一致。（见图 18）

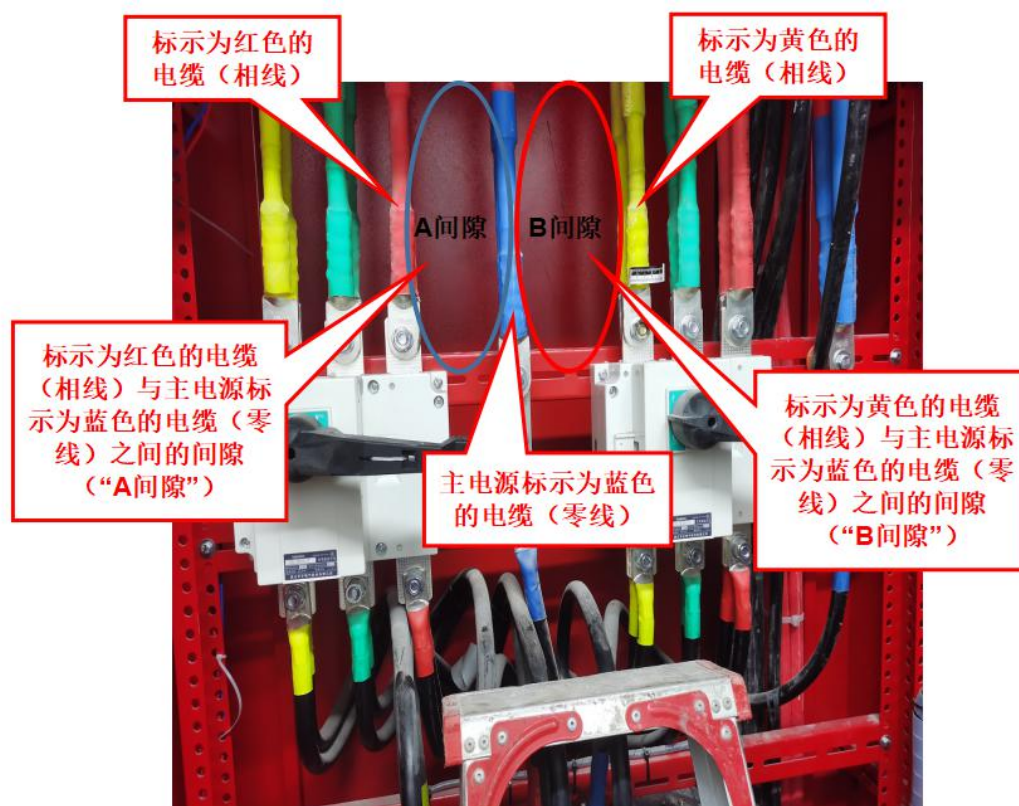
图19 隆兴艾事发作业时手部可能进入位置勘查图

触电痕迹情况分析，事发时，隆兴艾站在斜靠在事发消防水泵电源控制总柜内的铝质直梯第三层踏棍上，左手和右手前臂均放在事发消防水泵电源控制总柜输入电源电缆与总柜背板之间的空隙内（双手呈环抱电缆状态）。同时，经现场勘查和现场模拟测试，隆兴艾只有通过主电源负荷隔离开关上方输入端标识为红色的电缆（相线）与标识为蓝色的电缆（零线）之间的间隙（以下简称“A间隙”）和备用电源负荷隔离开关上方输入端标识为黄色的电缆（相线）与主电源输入端标识为蓝色的电缆（零线）之间的间隙（以下简称“B间隙”），才能将手伸进电源负荷隔离开关输入端电缆后方。（见图19）

综上所述可以断定：事发时，隆兴艾站在斜靠在事发消防水泵电源控制总柜内的铝质直梯第三层踏棍上，左手从 A 间隙、右手从 B 间隙伸进事发消防水泵电源控制总柜输入电源电缆与总柜背板之间的空隙内，手拿着灰白色的防火板正在测试防火板尺寸是否符合事发消防水泵电源控制总柜线槽孔洞内侧空隙尺寸的过程中发生触电。隆兴艾发生触电后，灰白色的防火板掉落在事发消防水泵电源控制总柜输入电源电缆与总柜背板之间的空隙内。
