2022年8月24日

## 罗湖区东晓街道“20220519”车辆伤害一般事故调查组

# 罗湖区东晓街道“20220519”车辆伤害一般 事故调查报告

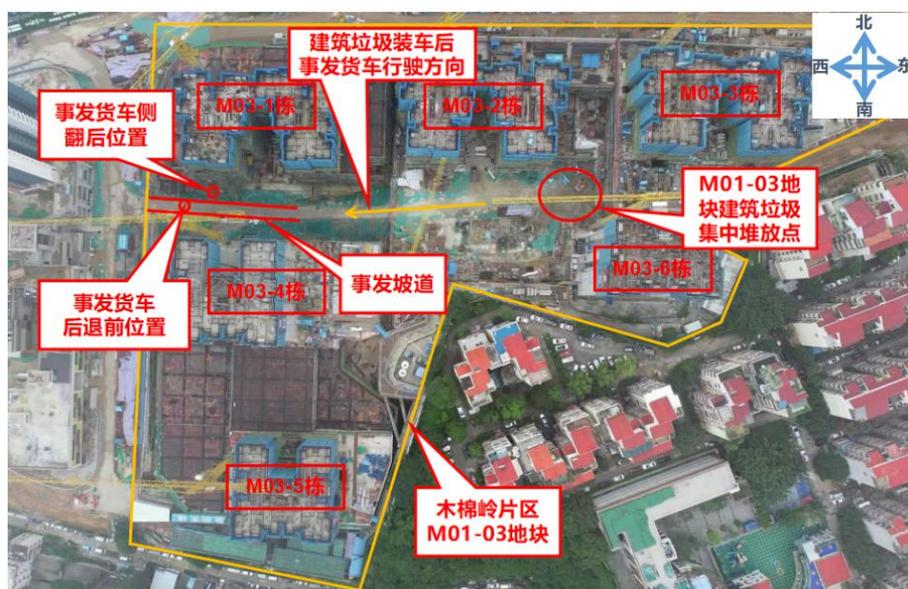
图 1 事故发生位置示意图

事故发生位置位于罗湖“二线插花地”棚户区改造项目施工总承包 I 标木棉岭片区 M01-03 地块主体工程项目工地内。M01-03 地块内的建筑由 M03-1 主楼、M03-2 主楼、M03-3 主楼、M03-4 主楼、M03-5 主楼、M03-6 主楼及 M03 地下室组成，事发点位于 M03-1 主楼（以下简称 1#楼）和 M03-4 主楼（以下简称 4#楼）之间的工地内部道路。（见图 1）

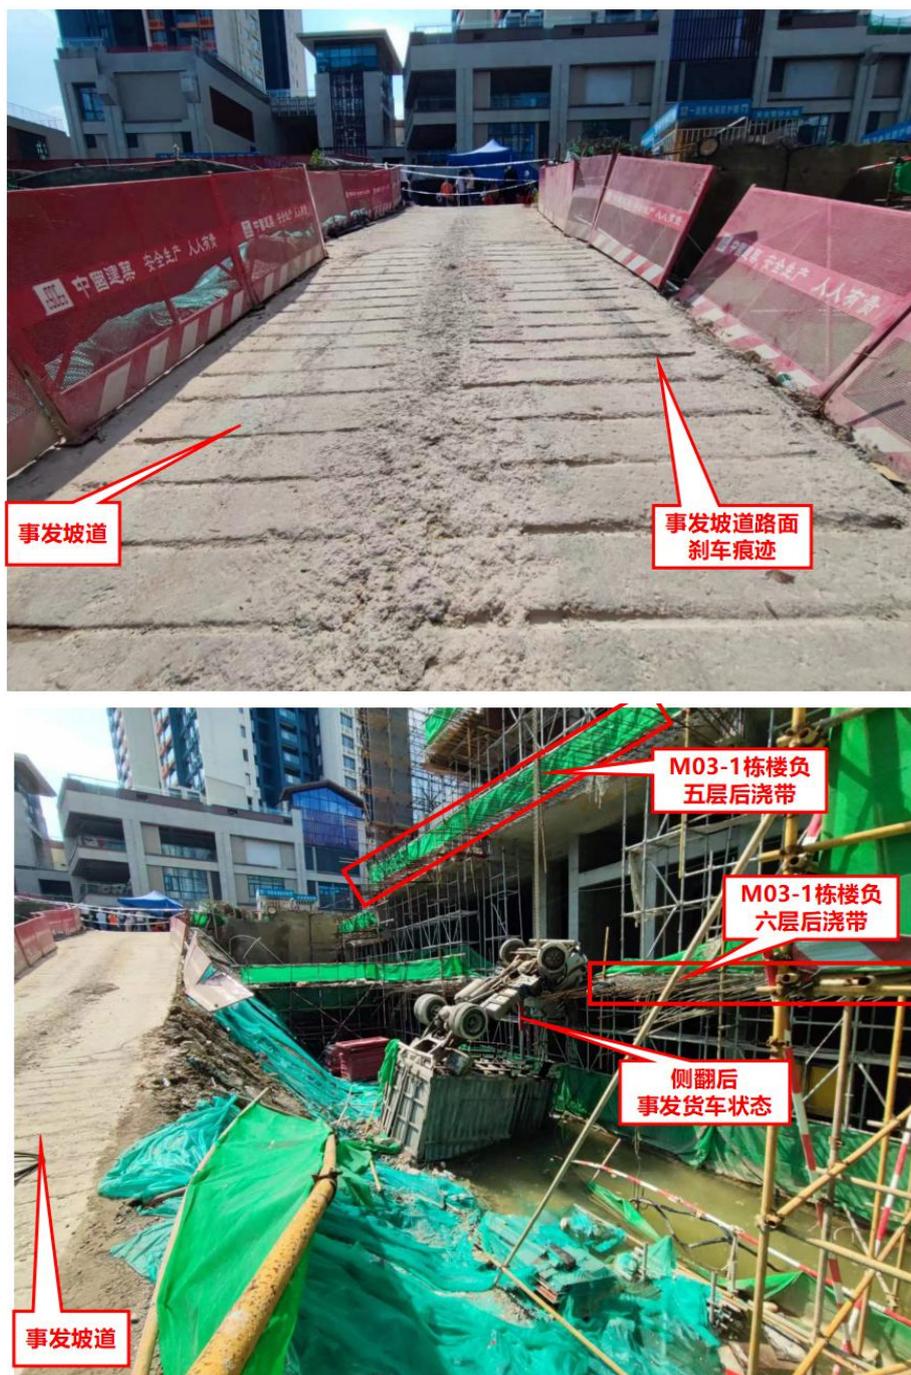
图2 事故现场勘查图

20 时 19 分许，刘佳超驾驶赣 CDS177 号货车行驶到事发项目工地 M01-03 地块 1#楼和 4#楼之间的场内道路爬坡路段时，游锦荣看到赣 CDS177 号货车在坡道上突然停顿了一下（大约 2、3 秒），货车尾部刹车灯亮着。接着，刘佳超驾驶的赣 CDS177 号货车开始向后退，刹车灯也一直亮着。刘佳超驾驶的赣 CDS177 号货车在向后退的过程中，车尾向右偏移并撞到坡道西侧防护栏，然后车尾撞破防护栏侧翻至坡道北侧基坑边坡底部，车头反扣至 1#楼负六层后浇带（钢筋混凝土结构）。（见图 2）

刘佳超安全意识淡薄，驾驶超载的赣 CDS177 号货车行驶到事发项目工地 M01-03 地块 1#楼和 4#楼之间的场内道路爬坡路段时，操作不当（使用高档位爬坡），造成赣 CDS177 号货车向前的驱动力小于车辆自重及载货重量所产生的向后拉力，由于事故车辆事发时制动性能不足（刹车有问题），导致赣 CDS177 号货车后退失控并侧翻至坡道北侧基坑内，车头发生挤压变形，致使刘佳超胸部受压致机械性窒息死亡。
