2021年9月6日

罗湖区南湖街道“20210626”触电一般事故调查组

罗湖区南湖街道“20210626”触电 一般事故调查报告

2021年6月26日13时32分许，罗湖区南湖街道深南东路2011号万科深南广场T1座34层发生一起触电事故，造成深圳市万科物业服务有限公司万科深南广场物业服务中心1名公共维修员黄洪照死亡。

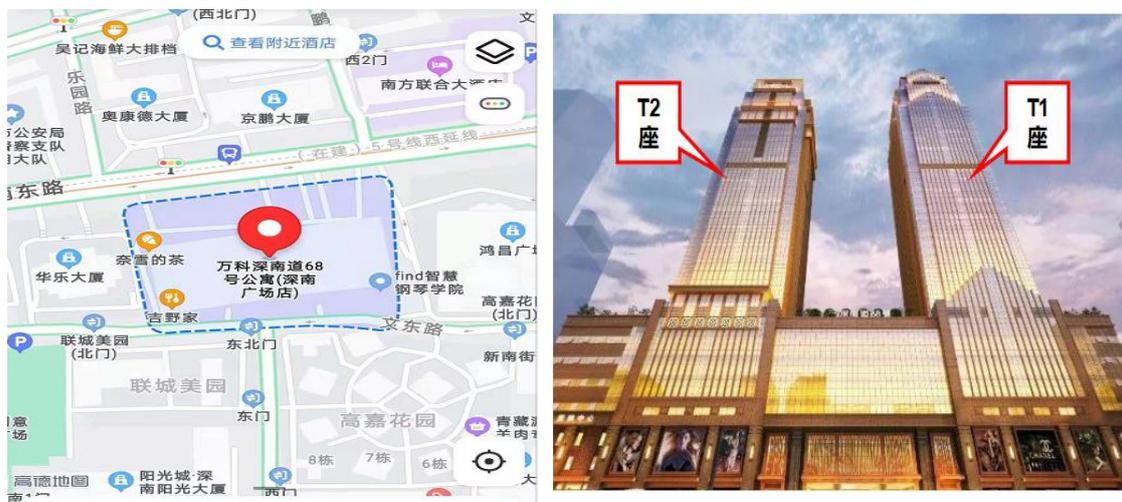
图 1 万科深南广场位置示意图

万科深南广场位于罗湖区南湖街道深南东路 2011 号，总建筑面积 183997 平方米，总占地面积 12780 平方米，分为 T1 座和 T2 座。T1 座和 T2 座地上均为 43 层，T1 座 1 至 3 层为商业，4 至 43 层为商务办公；T2 座 1 至 3 层为商业，4 至 25 层为商务办公，26-43 层为公寓。事故发生楼层位于 T1 座 34 层。（见图 1）
